Bericht über die Juli 2012 durchgeführte Untersuchung der Orgel in der St. Martinikirche in Halberstadt

JÖRG DUTSCHKE
KOOS VAN DE LINDE

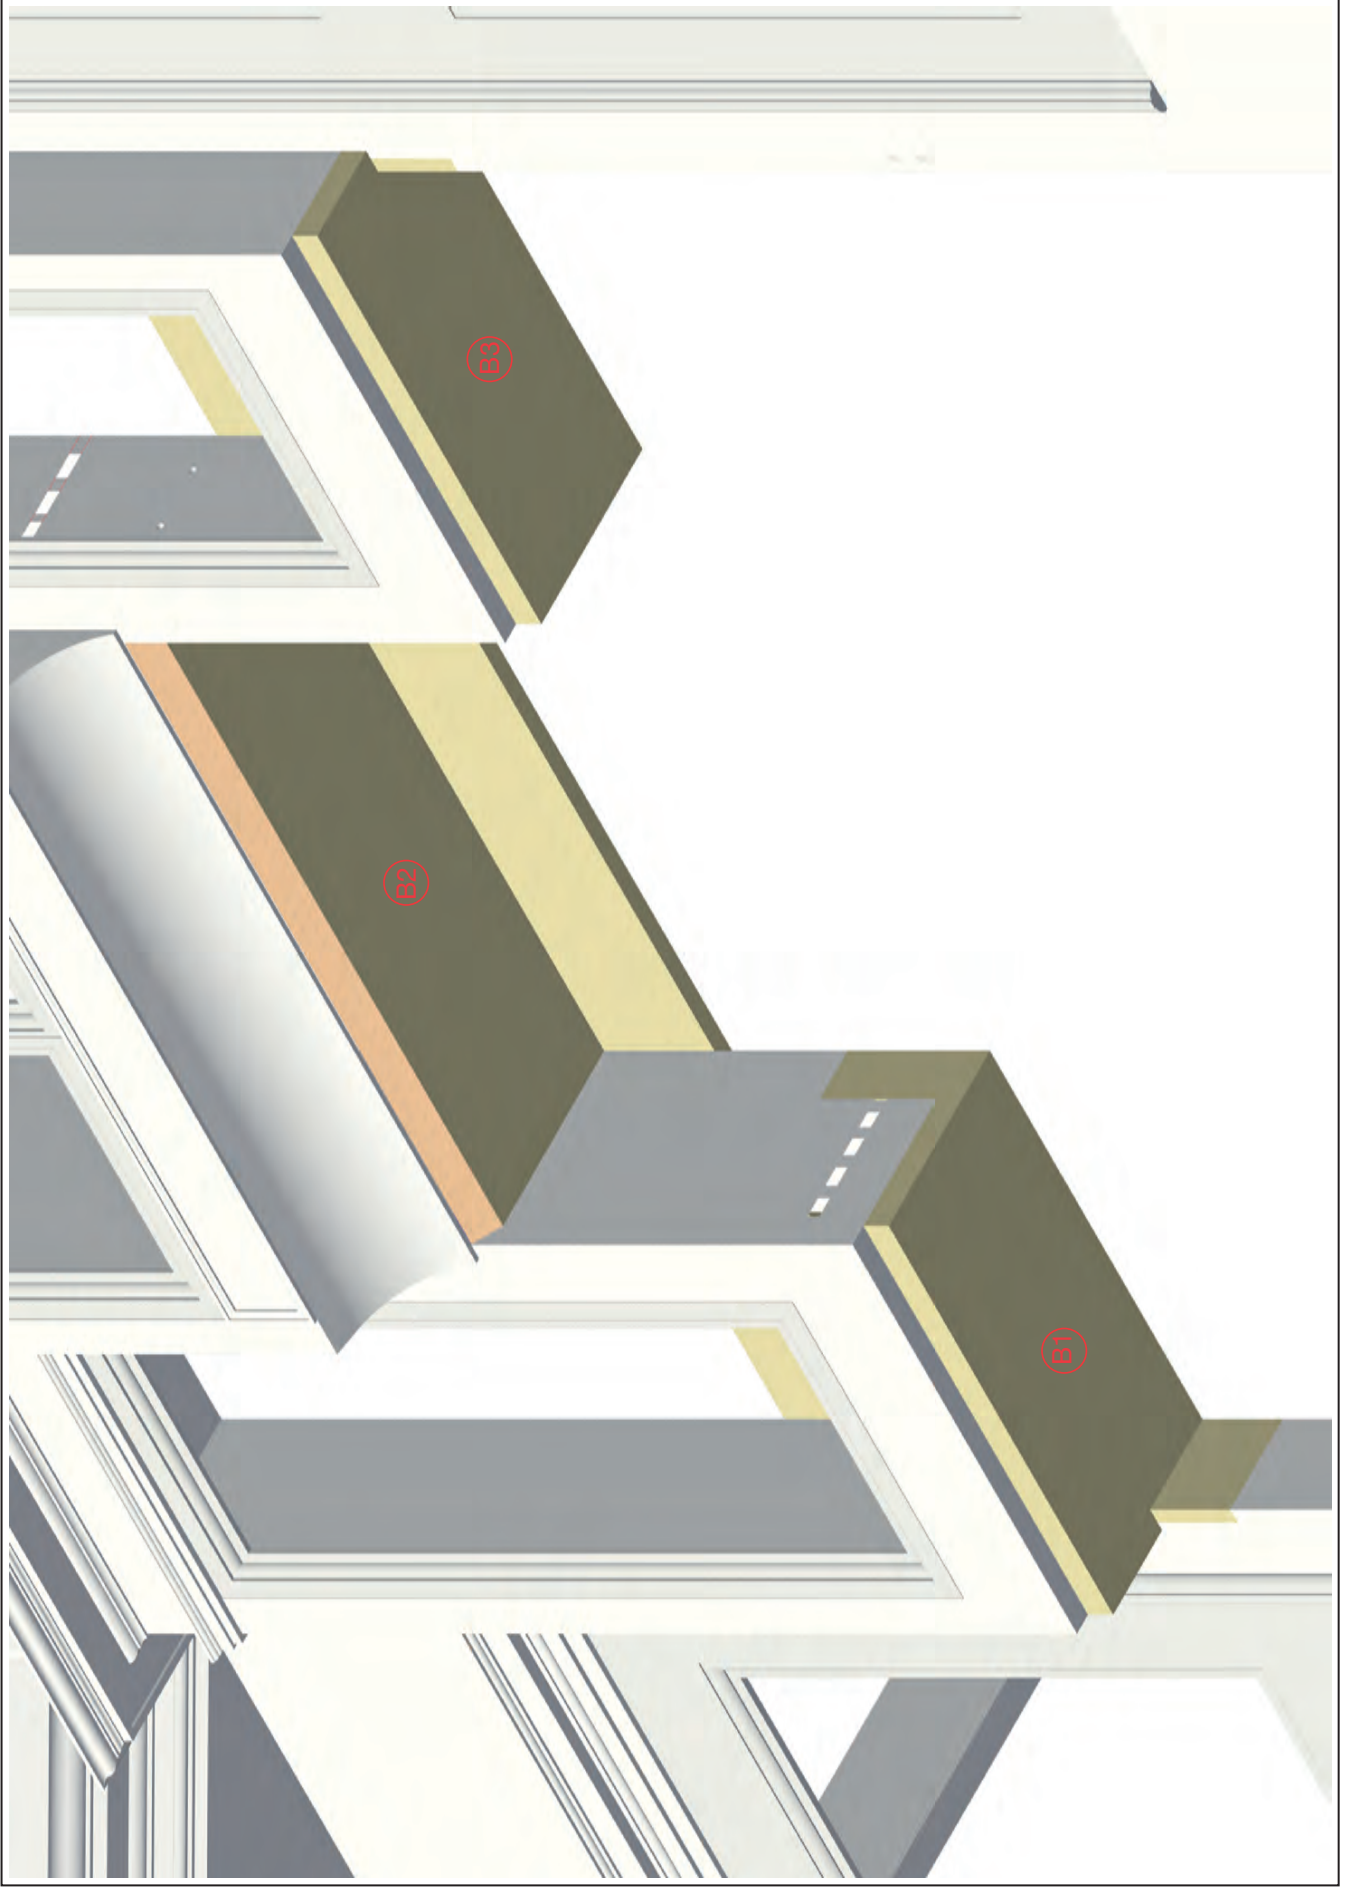
Abb. 1. Brustwerk im heutigen Zustand

2. Die Bretter B1-B3 (siehe Abb. 1), stammen vermutlich von Schulze. Eine Rekonstruktion des mutmaßlich ursprünglichen Zustandes (ohne Füllungen) ist in Abb. 2 zu sehen. Anhand der Spuren (Markierungen, Abdrücke und Holznagellöcher) geht die etwas höhere Position des Bodenbrettes vom Brustwerk hervor.

3. Die zeitliche Einordnung des blauen Anstrichs in den Brustpedal-Gehäusen wäre wichtig für die Datierung einiger Spuren. Er muss älter sein als Schulze, da auf den Nägeln für Brett B2 keine Farbe zu finden ist. Dass der Anstrich original wäre, scheint uns jedoch auch unwahrscheinlich. Die Innenseite eines neuen Gehäuses streicht man nicht erst, wenn schon Orgelteile eingebaut sind. Auch hat man im südlichen Gehäuse um irgendein Teil herum streichen müssen, das dem Ende der dritten Brustwerksschleife im Wege gewesen wäre.

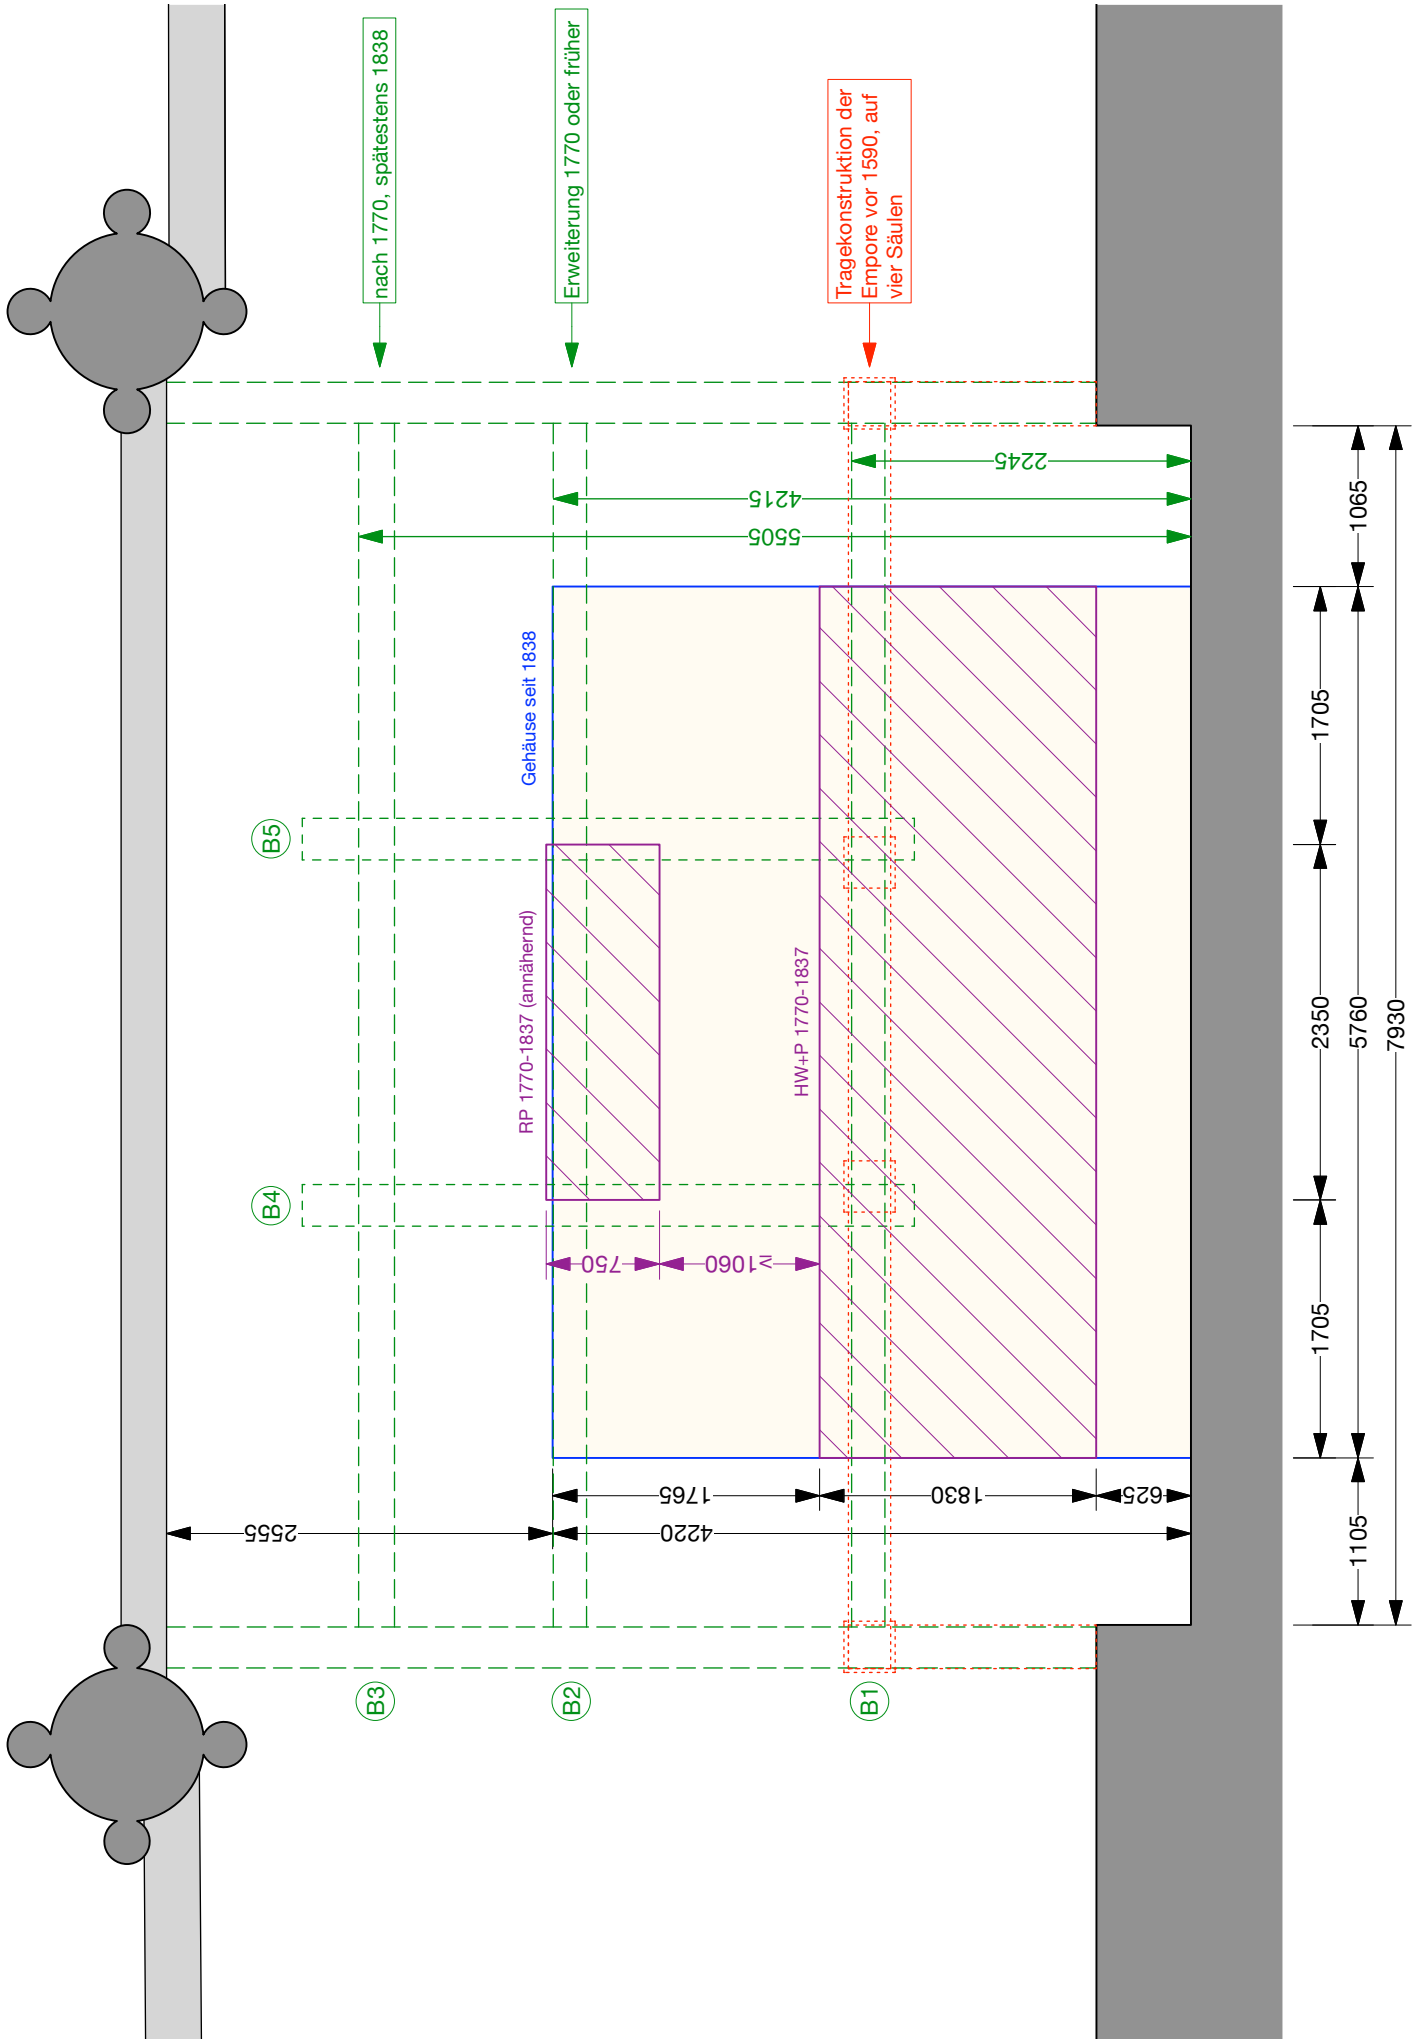
Abb. 3. Grundriss Empore (Balkenlage in Längsrichtung unvollständig), Mst. 1:50

Stellen geöffnet. Von den Längsbalken sind nur die beiden mittleren vermessen worden. Die wichtigsten Ergebnisse sind in Abb. 3 wiedergegeben. Dazu ist noch folgendes zu bemerken:

1. In dem ältesten noch feststellbaren Zustand kann die Empore schon nicht mehr für die alte, für St. Martini gebaute Beck-Orgel gereicht haben. Es muss deshalb zwischen dem ältesten Zustand und dem von 1770 noch einen Zwischenzustand gegeben haben, von dem wir bisher keine Spuren fanden.

2. Unsere Hypothese, dass Balken B2 die vordere Seite der Empore von 1770 markiert, basiert ausschließlich darauf, dass dies für die neue Situation zu einer plausiblen Emporentiefe führte. Schulze hätte dann das Hauptgehäuse bis auf den Balken erweitert. Es wäre jedoch auch denkbar, dass der Balken 1838 gerade im Zusammenhang mit der Erweiterung angebracht wurde. Solange keine Holzdatierung vorliegt, sind beide Hypothesen möglich.

3. Man könnte sich fragen, ob die Balken B4 und B5 früher weiter zurück gelegen haben und eine tragende Funktion für das Rückpositiv hatten. Auch hier wäre eine Holzdatierung wünschenswert.
