Bericht über die Juli 2012 durchgeführte Untersuchung der Orgel in der St. Martinikirche in Halberstadt

JÖRG DUTSCHKE
KOOS VAN DE LINDE

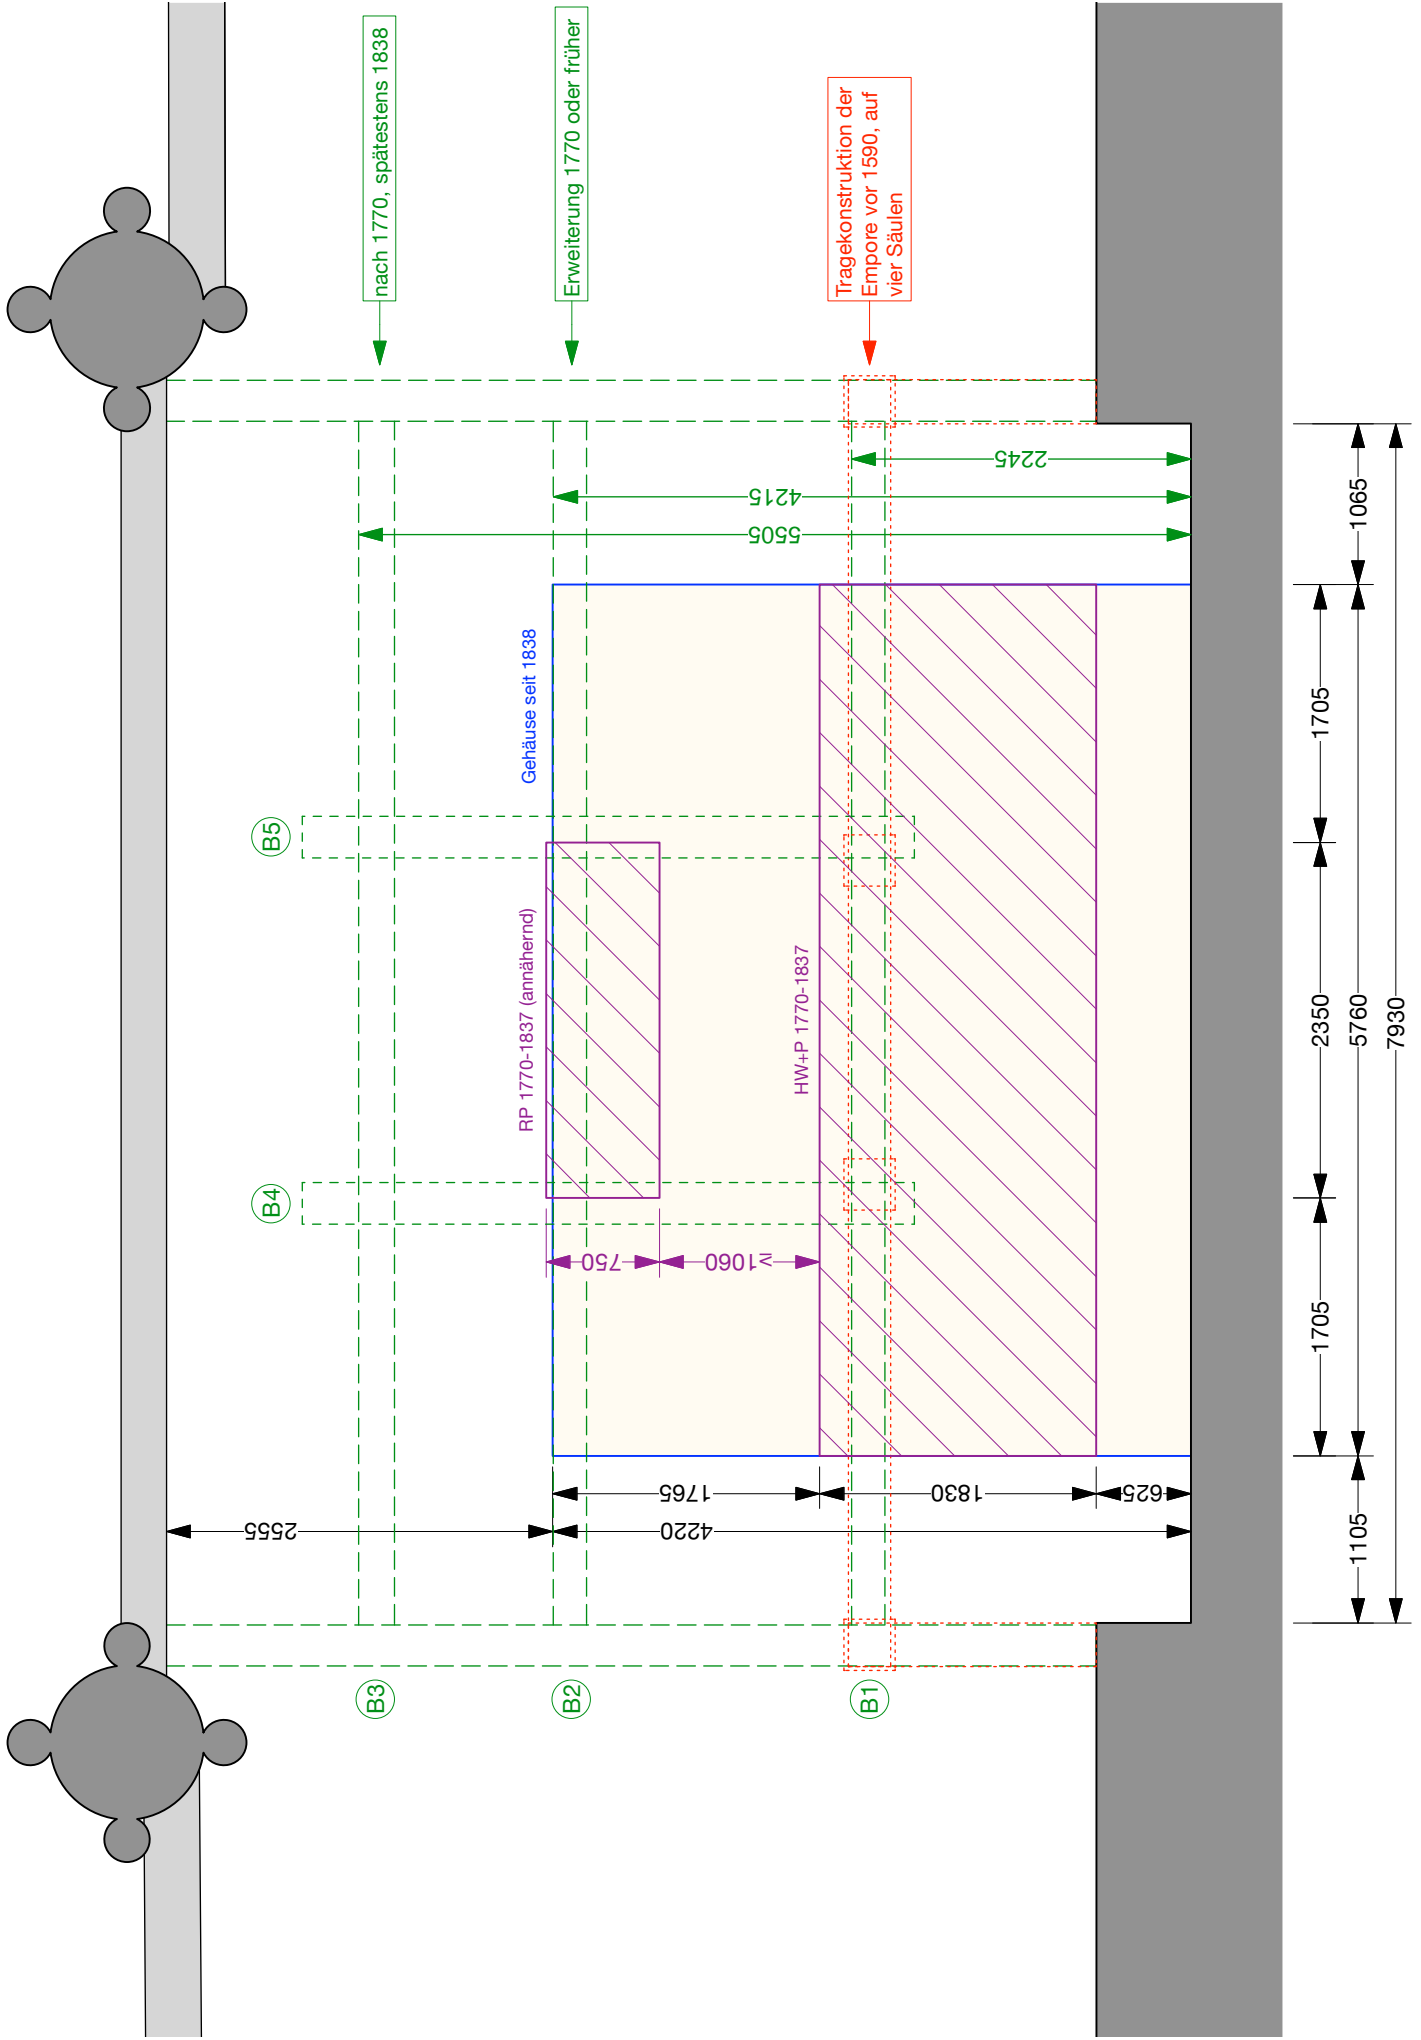
Abb. 3. Grundriss Empore (Balkenlage in Längsrichtung unvollständig), Mst. 1:50

Stellen geöffnet. Von den Längsbalken sind nur die beiden mittleren vermessen worden. Die wichtigsten Ergebnisse sind in Abb. 3 wiedergegeben. Dazu ist noch folgendes zu bemerken:

1. In dem ältesten noch feststellbaren Zustand kann die Empore schon nicht mehr für die alte, für St. Martini gebaute Beck-Orgel gereicht haben. Es muss deshalb zwischen dem ältesten Zustand und dem von 1770 noch einen Zwischenzustand gegeben haben, von dem wir bisher keine Spuren fanden.

2. Unsere Hypothese, dass Balken B2 die vordere Seite der Empore von 1770 markiert, basiert ausschließlich darauf, dass dies für die neue Situation zu einer plausiblen Emporentiefe führte. Schulze hätte dann das Hauptgehäuse bis auf den Balken erweitert. Es wäre jedoch auch denkbar, dass der Balken 1838 gerade im Zusammenhang mit der Erweiterung angebracht wurde. Solange keine Holzdatierung vorliegt, sind beide Hypothesen möglich.

3. Man könnte sich fragen, ob die Balken B4 und B5 früher weiter zurück gelegen haben und eine tragende Funktion für das Rückpositiv hatten. Auch hier wäre eine Holzdatierung wünschenswert.
